# 用于提供耐高温磨蚀侵害保护的內衬涂层

**BELZONA®**  
**1813**

贝尔佐纳(Belzona) 1813 是一种双组分修复和保护涂层, 适用于受到高温磨蚀侵害 (200°C (392°F) 以内) 的表面。

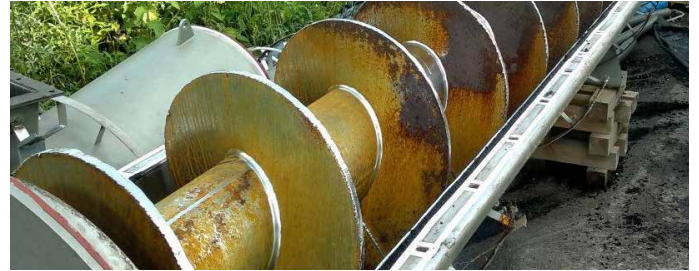
受损的螺旋式输送带

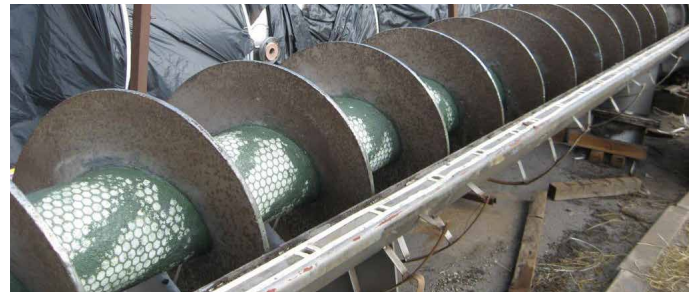
使用贝尔佐纳(Belzona) 1813 和氧化铝瓦片修复后的螺旋式输送带
